PROJEKT ARCHITEKTONICZNO – BUDOWLANY
REMONT TYNKÓW I KOLORYSTYKA ŚCIAN WEWNĘTRZNYCH
ORAZ ODNOWIENIE CZĘŚCI ELEWACJI PÓŁNOCNEJ
W KOŚCIELE PARAFIALNYM W PRZEWOZIE

NAZWA OBIEKTU:	BUDYNEK KULTU RELIGIJNEGO - KOŚCIÓŁ PARAFIALNY
KATEGORIA:	KATEGORIA OBIEKTU - X
ADRES:	68-132 PRZEWÓZ, UL. KRÓTKA NR 10
NR EWID. DZIAŁKI OBREB JEDN. EWIDENCYJNA	DZ. NR 181 0011 081107_2.0011 gm. PRZEWÓZ
INWESTOR:	RZYMSKO-KATOLICKA PARAFIA pw NIEPOKALANEGO POCZĘCIA N.M.P. W PRZEWOZIE

PAŹDZIERNIK 2022 r.

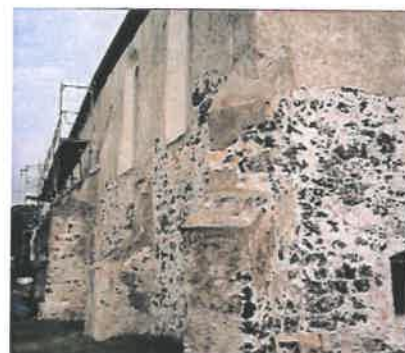
Stan obecny elewacji

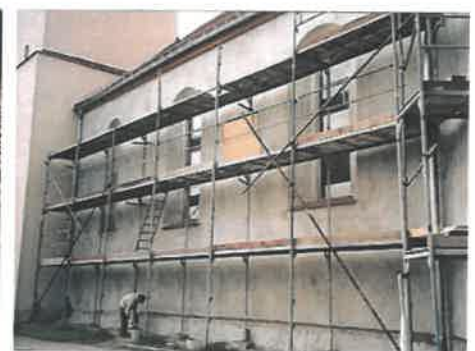
Remont elewacji – ok. 2000r.
