PROJEKT ARCHITEKTONICZNO – BUDOWLANY
REMONT TYNKÓW I KOLORYSTYKA ŚCIAN WEWNĘTRZNYCH
ORAZ ODNOWIENIE CZĘŚCI ELEWACJI PÓŁNOCNEJ
W KOŚCIELE PARAFIALNYM W PRZEWOZIE

NAZWA OBIEKTU:	BUDYNEK KULTU RELIGIJNEGO - KOŚCIÓŁ PARAFIALNY
KATEGORIA:	KATEGORIA OBIEKTU - X
ADRES:	68-132 PRZEWÓZ, UL. KRÓTKA NR 10
NR EWID. DZIAŁKI OBREB JEDN. EWIDENCYJNA	DZ. NR 181 0011 081107_2.0011 gm. PRZEWÓZ
INWESTOR:	RZYMSKO-KATOLICKA PARAFIA pw NIEPOKALANEGO POCZĘCIA N.M.P. W PRZEWOZIE

PAŹDZIERNIK 2022 r.

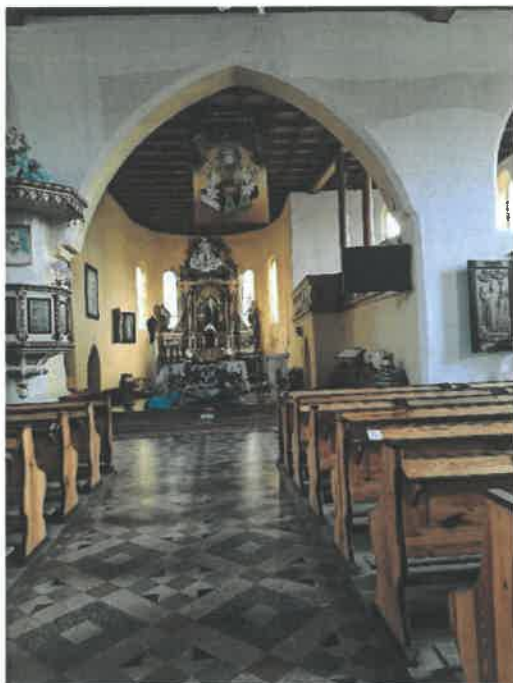
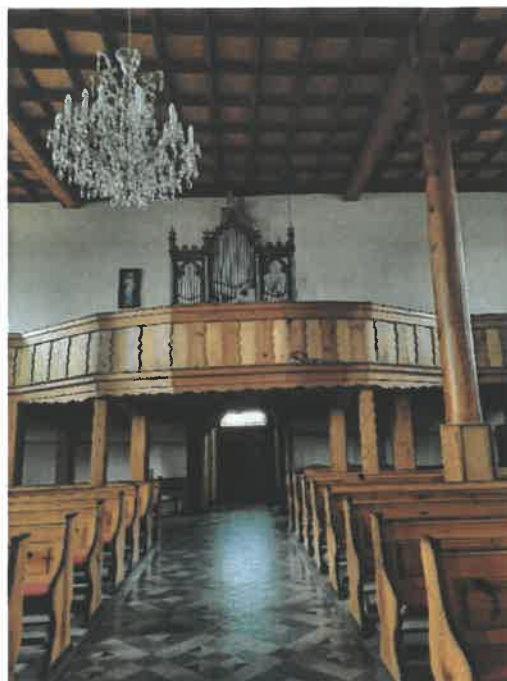
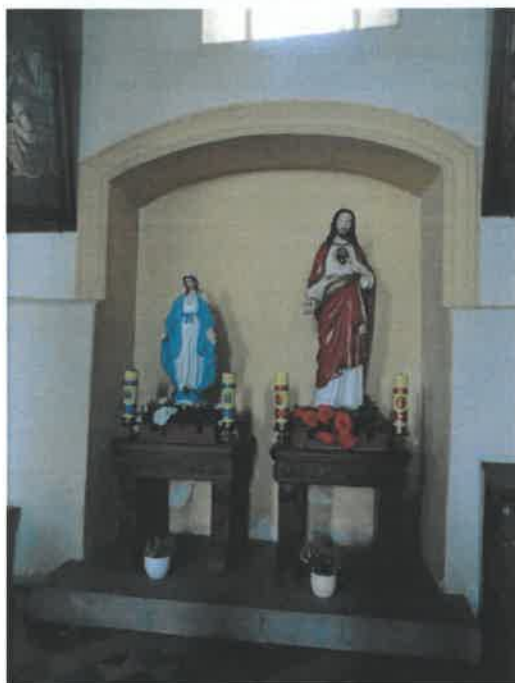
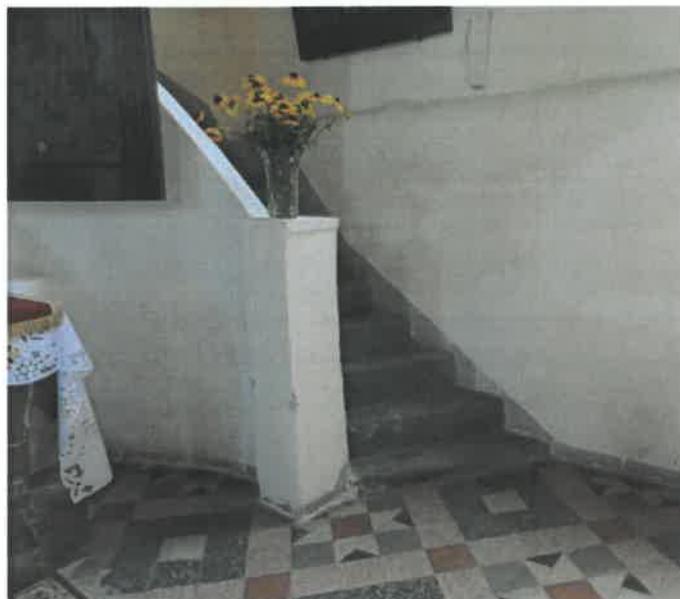
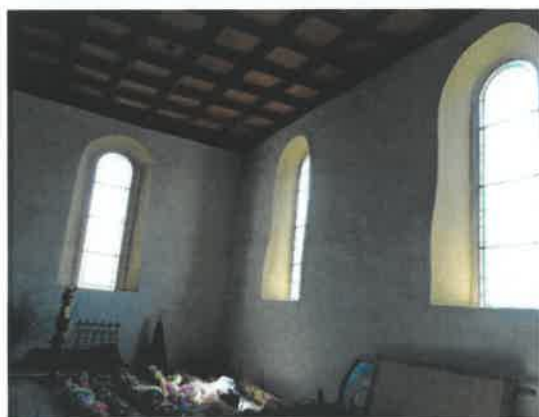
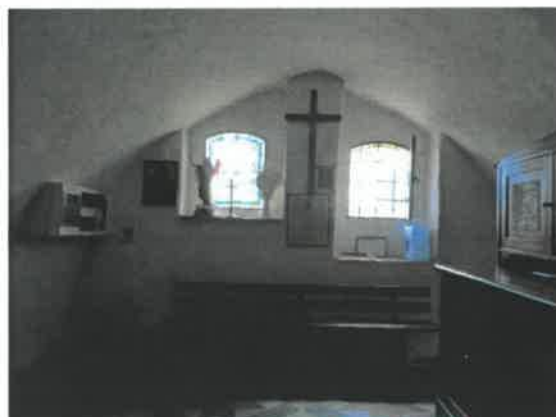
XIX. Serwis fotograficzny

Tynki wewnętrzne silnie zabrudzone, z miejscowymi uszkodzeniami, odparzeniami i ubytkami szczególnie w partii przy posadzkach, widoczne ślady po naprawie i wklejeniu taśm węglowych przykrych tynkiem i niezlicowanych z całością.

Stan techniczny elewacji - tynki na murach miejscami spękane i odparzone, w przyziemiu zawilgocone, z porostami. Występują spękania nadproży łukowych nad oknami.
