PROJEKT ARCHITEKTONICZNO – BUDOWLANY
REMONT TYNKÓW I KOLORYSTYKA ŚCIAN WEWNĘTRZNYCH
ORAZ ODNOWIENIE CZĘŚCI ELEWACJI PÓŁNOCNEJ
W KOŚCIELE PARAFIALNYM W PRZEWOZIE

NAZWA OBIEKTU:	BUDYNEK KULTU RELIGIJNEGO - KOŚCIÓŁ PARAFIALNY
KATEGORIA:	KATEGORIA OBIEKTU - X
ADRES :	68-132 PRZEWÓZ, UL. KRÓTKA NR 10
NR EWID. DZIAŁKI OBRĘB JEDN. EWIDENCYJNA	DZ. NR 181 0011 081107_2.0011 gm. PRZEWÓZ
INWESTOR:	RZYMSKO-KATOLICKA PARAFIA pw NIEPOKALANEGO POZCĘCIA N.M.P. W PRZEWOZIE

PROJEKT ARCHITEKTONICZNO – BUDOWLANY

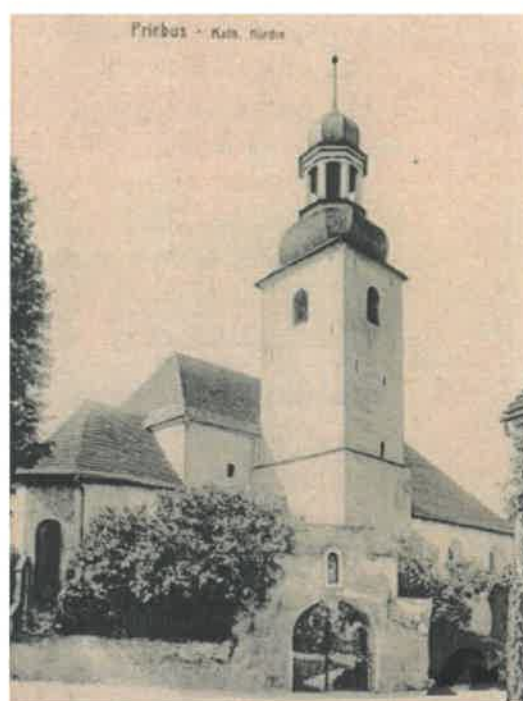
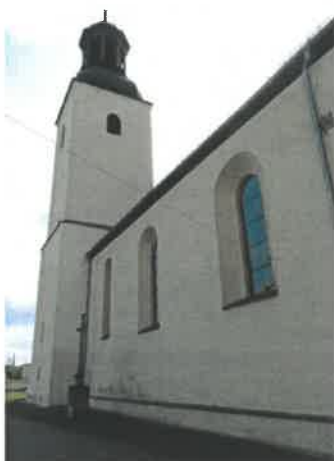
Stan obecny elewacji

Tynki na elewacji zostały naprawione i częściowo wymienione około 2000 roku. W chwili obecnej tynki są miejscami spękane, silnie zabrudzone, w partii przyziemia z porostami. Przypory oraz parapety otworów okiennych (witraży) zabezpieczone dachówką ceramiczną. Na elewacji zachodniej , na odcinku A-B do odnowienia, wstępują spękania nad łukami trzech otworów okiennych. Gzyms drewnianym malowany. Uskok cokołu z obróbką z malowanej blachy. Dach w stanie dobrym po remoncie, rynny i rury spustowe z blachy - w dobrym stanie.

Stan techniczny elewacji - tynki na murach miejscami spękane i odparzone, w przyziemiu zawilgocone, z porostami. Występują spękania nadproży łukowych nad oknami.

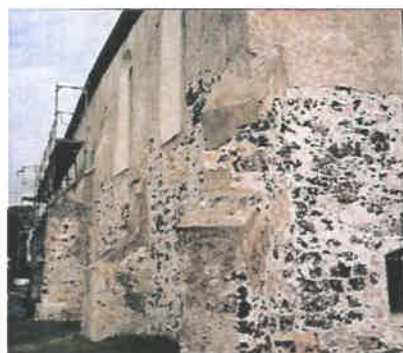
Remont elewacji – ok. 2000r.

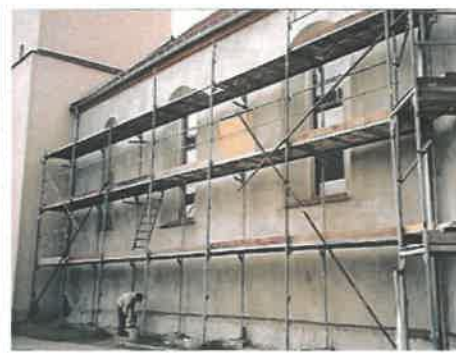
Remont elewacji – ok. 2000r.
